53 - Dinant

La Citadelle

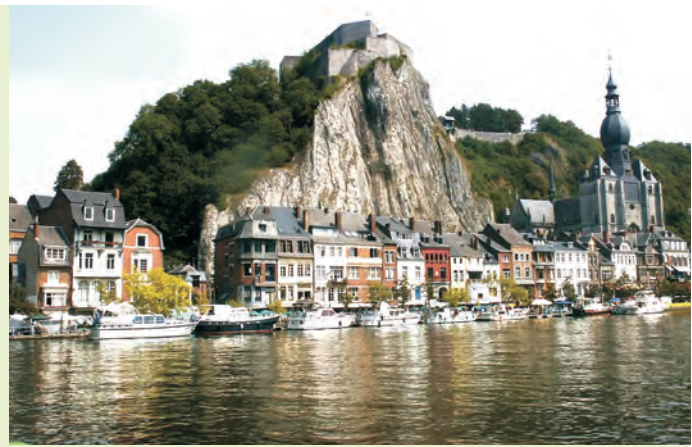
L'allure très redressée des bancs du soubassement rocheux de la Citadelle de Dinant ne doit pas faire perdre de vue que ce site s'intègre dans un ensemble plissé de façon irrégulière comme le montre la coupe ci-dessous.

La stratification correspond aux plans très redressés qui se dégagent le long de la petite rue « Sous les Roches » parallèle à la rue « Sax ». Soulignons le caractère bien stratifié des calcaires fins qui forment le mur (= surface inférieure) et le toit (= surface supérieure) du niveau bréchique. A proximité de la brèche, les bancs sont parfois fort perturbés (plissés).

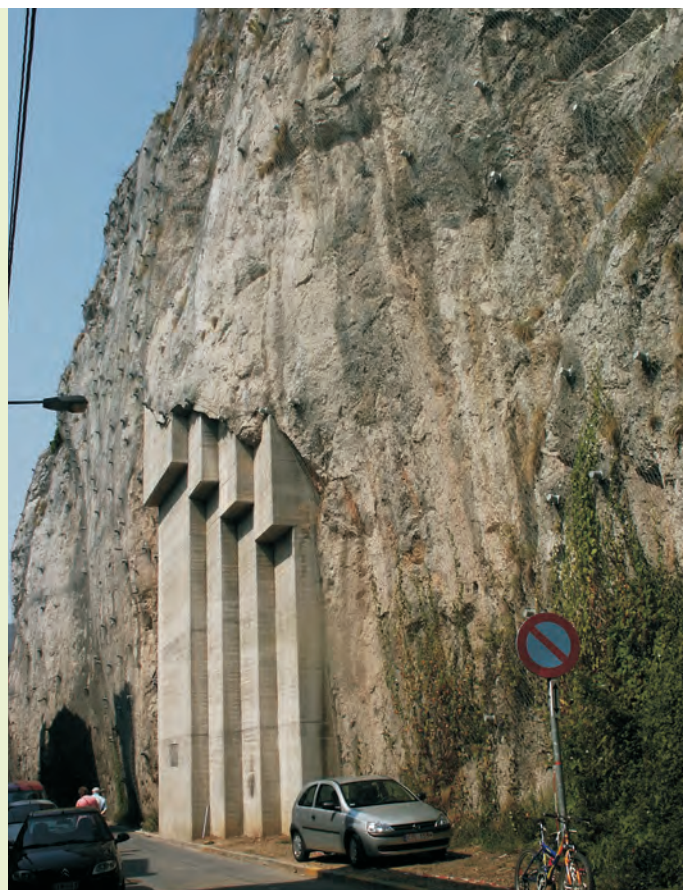
Soutènement par contrefort en béton.

Certaines précautions permettent de prévoir ces mouvements gravitaires, par exemple: la cartographie des zones instables, le suivi de la déformation des sols, l'évolution de leur propriétés physiques, etc. Si la prévision de leur localisation est relativement sûre, celle du moment de leur déclenchement demeure imprécise. Les moyens mis en œuvre pour prévenir les risques d'éboulement concernent la fixation, le drainage et l'aménagement géotechnique des terrains instables, soumis au préalable à une étude géologique approfondie. A Dinant, la paroi d'où le bloc s'est détaché a été sondée de manière à mettre en évidence les zones de faiblesses. Les mesures prises ont visé la consolidation du site par le placement de contreforts en béton, le boulonnage de la paroi et le recouvrement par du treillis métallique. Le boulonnage, appelé aussi ancrage, consiste à la mise en place, par forage, de barres d'acier d'un diamètre de 20 à 60 mm, scellées sur toute leur longueur (de 2 à plus de 10 m) et dont l'extrémité libre est équipée d'une plaque d'appui et d'un boulon de serrage. Le diamètre et la longueur des barres sont ajustés en fonction de la surface et du volume des masses susceptibles de se mettre en mouvement. Plus la surface est importante, plus le diamètre sera grand et, plus le bloc est gros, plus il faut s'enfoncer profondément pour atteindre la roche saine et donc, plus la longueur des tiges sera grande. A Dinant, entre 25 et 30 combinaisons différentes ont été utilisées, le plus gros bloc étant ancré par des barres de 50 mm de diamètre et 9 m de long. Il s'agit ici d'ancrages passifs qui ne sont sollicités qu'en cisaillement par la masse instable, sur laquelle ne s'exerce aucune action de compression (par opposition aux ancrages actifs).

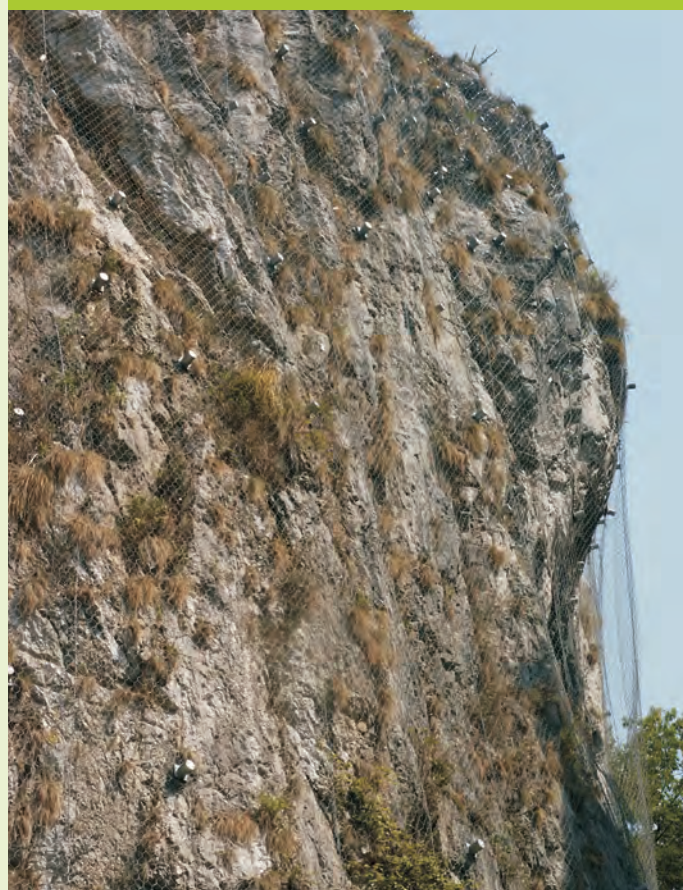
Boulonnage et treillis métallique.

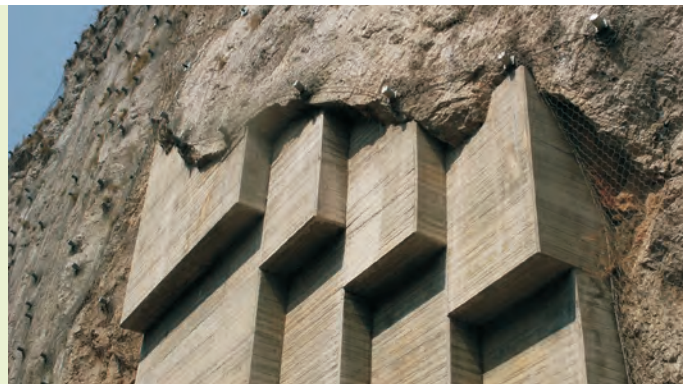
Soutènement par contrefort en béton.

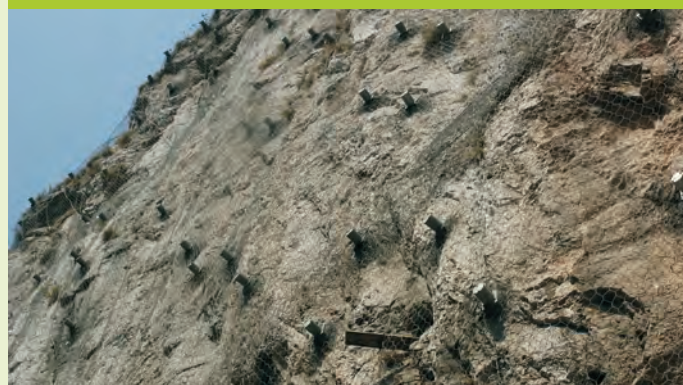
Boulonnage et treillis métallique.

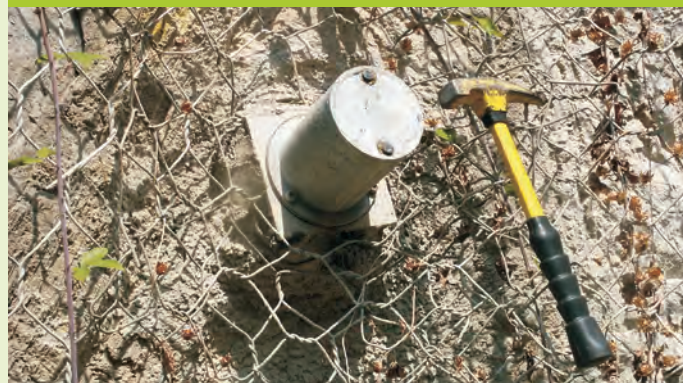
Coiffe d'une barre de boulonnage.

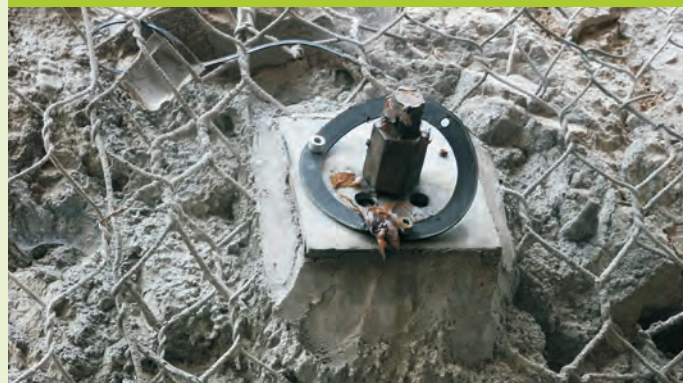
Tête de barre de boulonnage.
